## บทที่ ๑

### บทนำ

ตามที่กรมสนับสนุนบริการสุขภาพมีหน้าที่ในการคุ้มครองผู้บริโภคด้านระบบบริการสุขภาพ ซึ่งประกอบด้วยมาตรฐานด้านอาคาร สิ่งแวดล้อม เครื่องมือแพทย์ในโรงพยาบาล และด้านงานสุขศึกษา โดยกรมสนับสนุนบริการสุขภาพมีมาตรฐานระบบบริการสุขภาพมาตั้งแต่ปี พ.ศ.๒๕๕๕ มีเป้าประสงค์ในการมุ่งเน้นการคุ้มครองผู้บริโภคในระบบบริการสุขภาพด้านคุณภาพ ความปลอดภัยของผู้ป่วย รวมทั้งให้ผู้รับบริการมีพฤติกรรมสุขภาพที่ถูกต้อง สามารถจัดการและดูแลสุขภาพตนเองได้

ในปี พ.ศ.๒๕๕๙ กองแบบแผนได้คัดเลือกโรงพยาบาลเพื่อลงนิเทศติดตามคุณภาพไว้ทั้งหมด ๓๖ แห่ง โดยมีรายละเอียดขั้นตอนการดำเนินงานดังต่อไปนี้

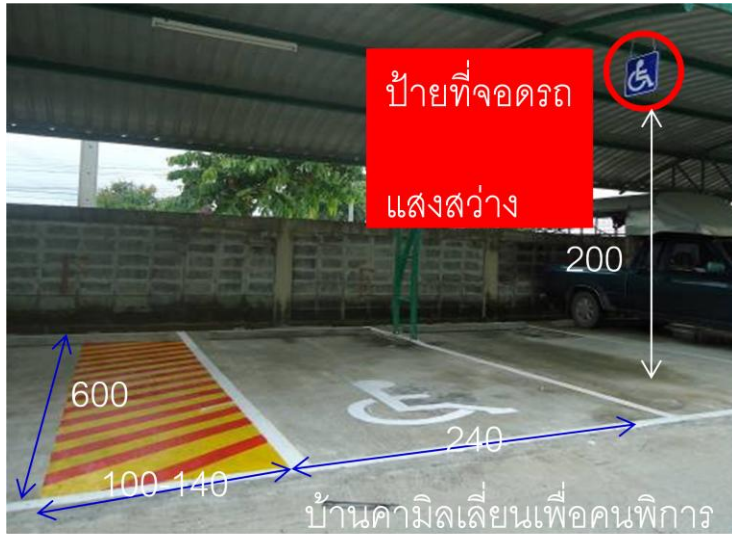
( รูปที่จอดรถคนพิการ หมายเลข 12 )

##### ๑.๑ ไม่มีที่จอดรถสำหรับผู้พิการ ๑๗ แห่ง คิดเป็นร้อยละ ๔๗

ข้อ ๑๓ ที่จอดรถสำหรับผู้พิการหรือทุพพลภาพ และคนชราให้จัดไว้ใกล้ทางเข้าออกอาคารให้มากที่สุด มีลักษณะไม่ขนานกับทางเดินรถ มีพื้นผิวเรียบ มีระดับเสมอกัน และมีสัญลักษณ์รูปผู้พิการนั่งเก้าอี้ล้อ อยู่บนพื้นของที่จอดรถด้านที่ติดกับทางเดินรถ มีขนาดกว้างไม่น้อยกว่า ๙๐๐ มิลลิเมตร และยาวไม่น้อยกว่า ๙๐๐ มิลลิเมตร และมีป้ายขนาดกว้างไม่น้อยกว่า ๓๐๐ มิลลิเมตร และยาวไม่น้อยกว่า ๓๐๐ มิลลิเมตร ติดอยู่สูงจากพื้นไม่น้อยกว่า ๒,๐๐๐ มิลลิเมตร ในตำแหน่งที่เห็นได้ชัดเจน

ข้อ ๑๔ ที่จอดรถสำหรับผู้พิการหรือทุพพลภาพ และคนชราต้องเป็นพื้นที่สี่เหลี่ยมผืนผ้า กว้างไม่น้อยกว่า ๒,๔๐๐ มิลลิเมตร และยาวไม่น้อยกว่า ๖,๐๐๐ มิลลิเมตร และจัดให้มีที่ว่างข้างที่จอดรถกว้างไม่น้อย

กว่า ๑,๐๐๐ มิลลิเมตร ตลอดความยาวของที่จอดรถ โดยที่ว่างดังกล่าวต้องมีลักษณะพื้นผิวเรียบ และมีระดับเสมอกับที่จอดรถ

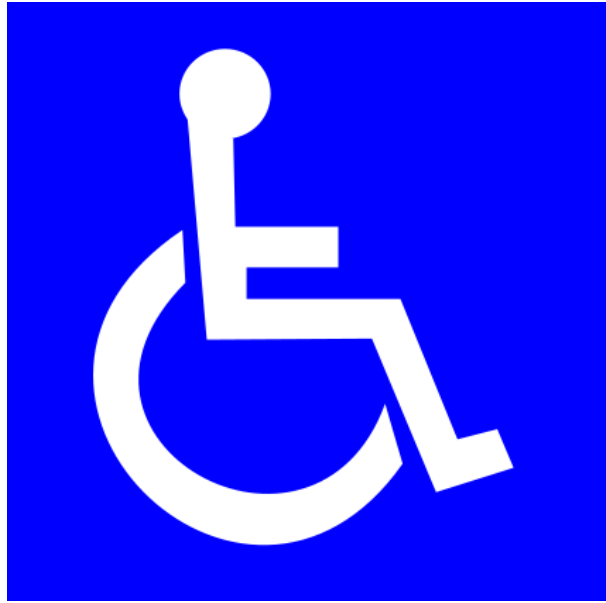
สัญลักษณ์รูปผู้พิการนั่งเก้าอี้ล้อ

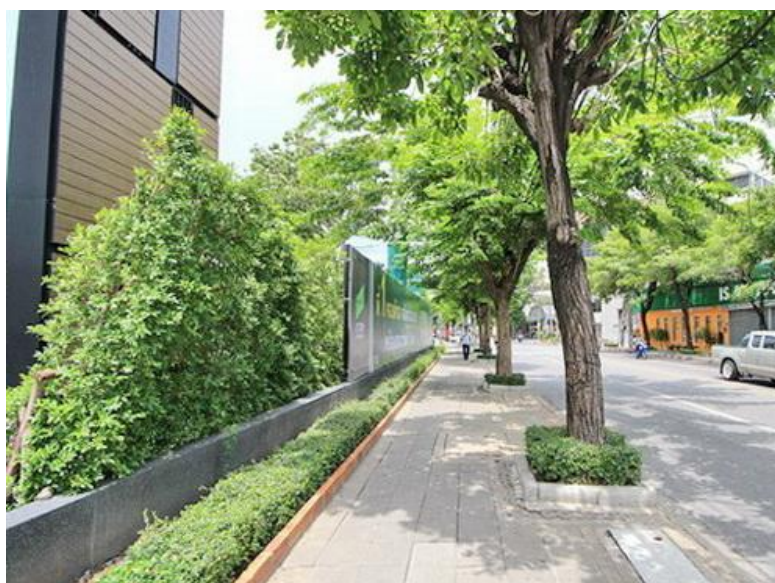
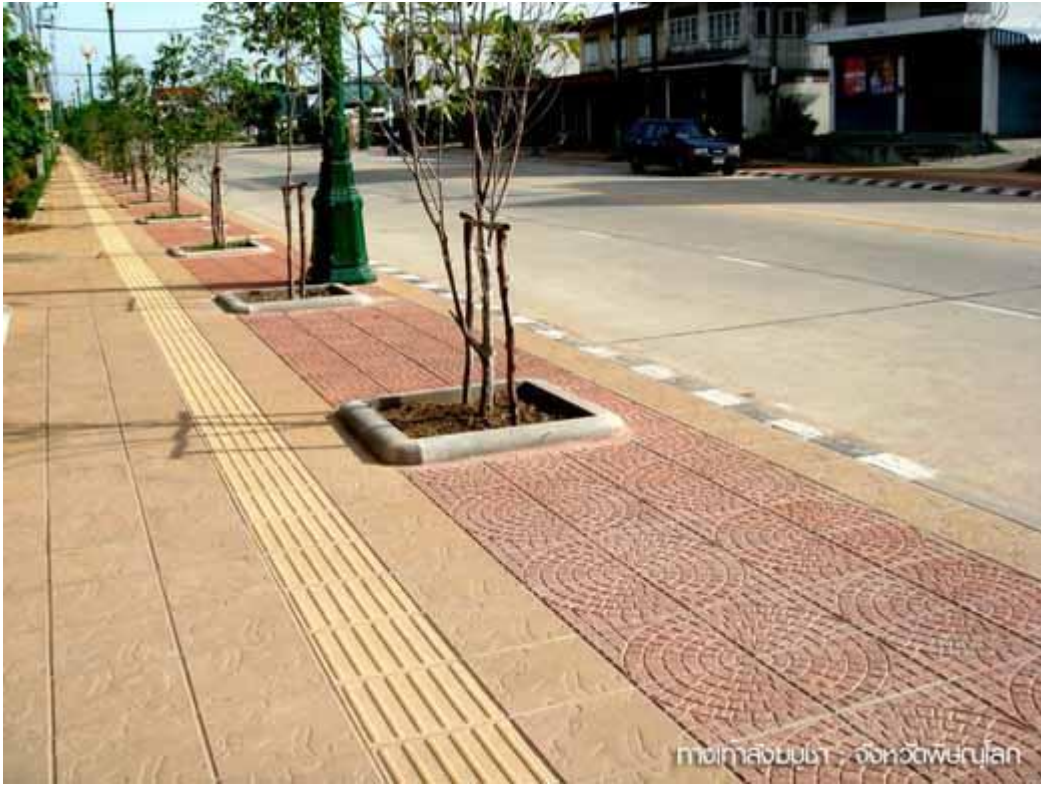
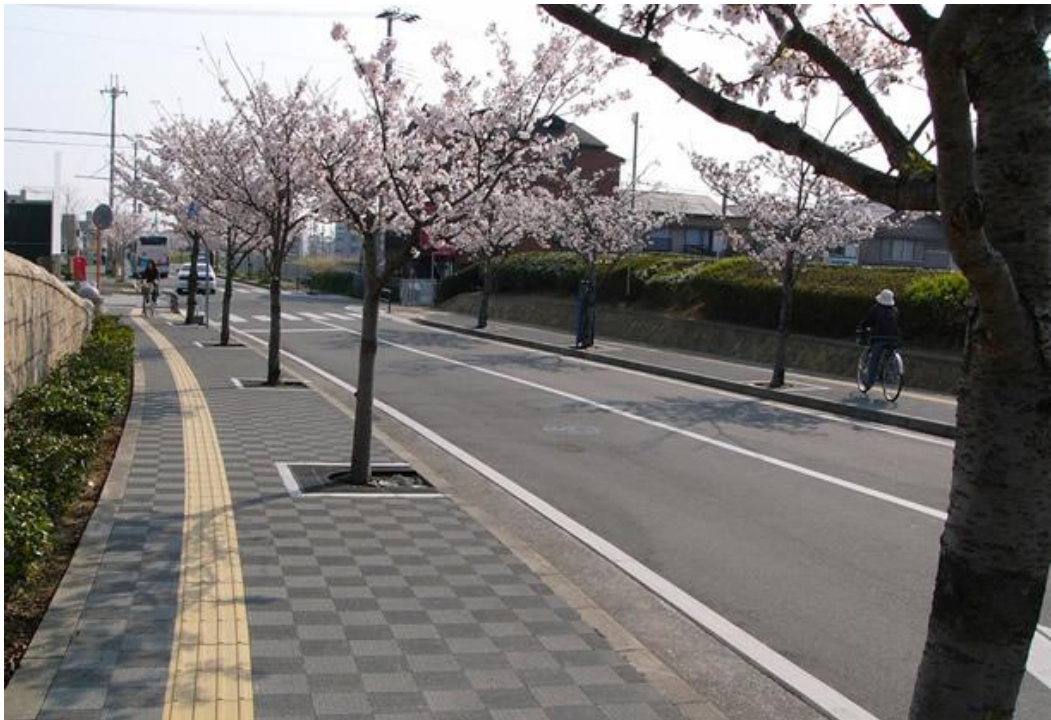
## ๑.๒ ทางเท้ากับถนนไม่แยกออกจากกันอย่างชัดเจน ๑๒ แห่ง คิดเป็นร้อยละ ๓๓

จากข้อมูลพบว่าปัจจุบันการสัญจรของคนที่มาติดต่อโรงพยาบาลหรือเจ้าหน้าที่เองก็ตาม มักจะใช้พื้นผิวถนนเป็นทางสัญจรเดินเท้าด้วย ซึ่งเป็นความเสี่ยงในการเกิดอุบัติเหตุ ส่วนหนึ่งมาจากการวางอาคารที่ร่นมาใกล้แนวรั้วหน้าอาคารมากเกินไป ส่วนหนึ่งมาจากพื้นที่ดินของโรงพยาบาลค่อนข้างเล็ก

วิธีการปรับปรุงขอเสนอแนวทางไว้ดังนี้

๑. แบ่งพื้นที่ด้านข้างของผิวถนนเดิมกว้างประมาณ ๑.๕๐ ม. ตีเส้นแสดงแนวหรือทาสีเต็มช่องเพื่อให้สังเกตเห็นชัดเจน เป็นวิธีที่ง่ายและประหยัดเงิน
๒. เหมือนข้อ ๑ แต่เปลี่ยนจากทาสีเป็นกั้นแนวด้วยเชือกหรือกระถางต้นไม้
๓. หากมีพื้นที่สนามอยู่ด้านข้าง ให้ปรับปรุงเป็นทางเท้ากว้างประมาณ ๑.๕๐ ม. ยาวไปถึงอาคารผู้ป่วยนอก อาจเป็นพื้นปูอิฐบล็อกตัวหนอน ทราายล้าง ปูนขัดหยาบก็ได้ ทำสูงจากผิวถนนประมาณ ๑๕ ซม. โดยหลักการทำทางเท้าคือพื้นผิวต้องเรียบ แข็งแรง ส่วนที่ติดกับถนนต้องทำทางลาดลงเพื่ออำนวยความสะดวกกับผู้ใช้ด้วย
๔. อาจมีโรงพยาบาลที่ไม่มีพื้นที่สำหรับทำทางเท้าตามข้อ ๑-๓ ให้หาแนวทางโดยยึดหลักว่าให้แสดงเส้นทางที่มีคนเดินให้ผู้สัญจรยนต์รู้ได้อย่างชัดเจน วิธีที่ดีที่สุดคือการแสดงด้วยสีบนพื้นถนนเหมือนทางม้าลายนั่นเอง เส้นทางที่สั้นที่สุดที่จะเข้าถึงอาคารผู้ป่วยนอก หาเส้นทางให้จุดตัดของทางเท้ากับถนนมีให้น้อยที่สุด

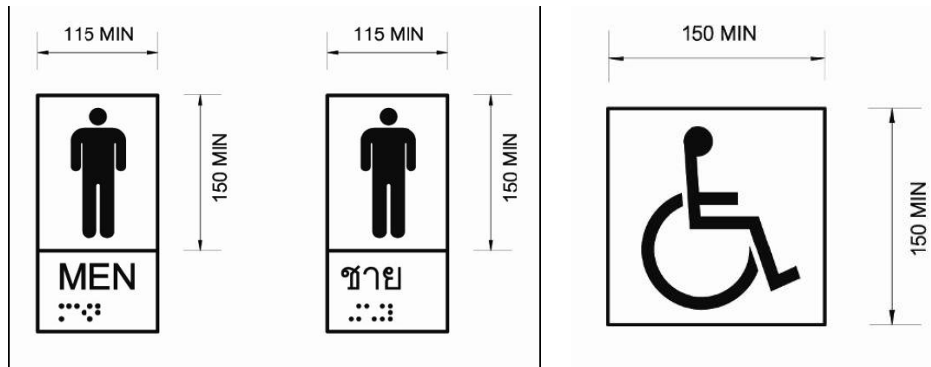
- หากได้จัดสำหรับผู้ชายและผู้หญิงต่างหากจากกัน ให้มีอักษรเบรลล์แสดงให้รู้ว่าเป็นห้องส้วมชายหรือหญิงติดไว้ที่ผนังข้างทางเข้าในตำแหน่งที่สามารถสัมผัสได้ด้วย

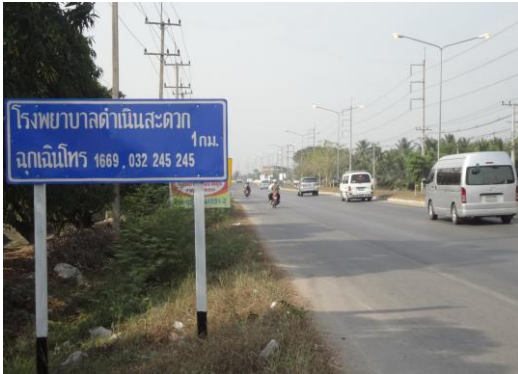
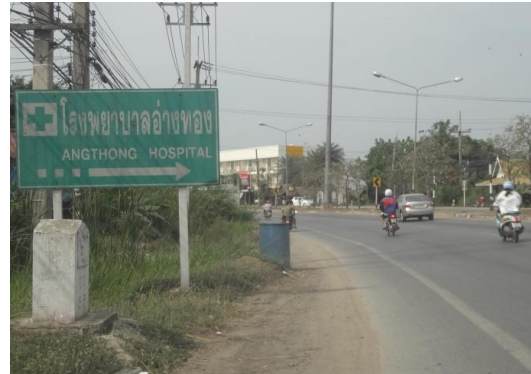
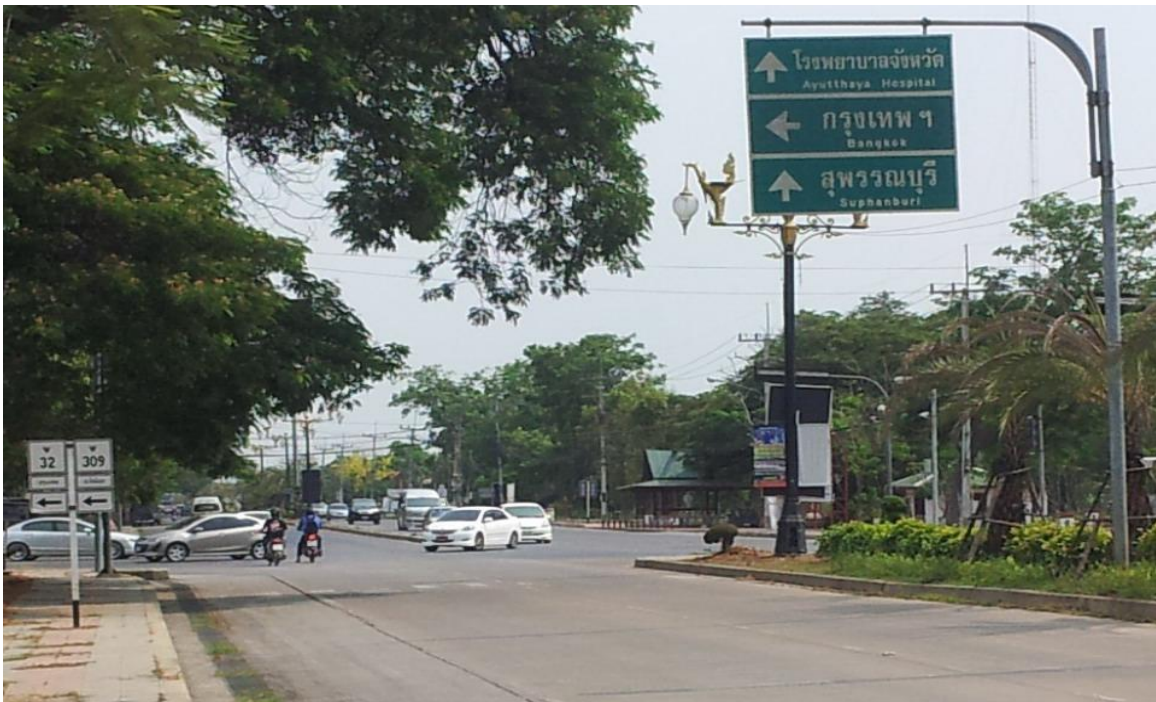
### ๑.๕ ป้ายบอกระยะทางถึงโรงพยาบาลบนถนนสาธารณะ ๗ แห่ง คิดเป็นร้อยละ ๑๙

มีป้ายที่ติดตั้งบนถนนสาธารณะ

: ประสานกับหน่วยงานทางหลวงหรือหน่วยงานที่ดูแลเรื่องป้ายบนถนนสาธารณะ เพื่อทำการขออนุญาตติดตั้งป้าย พิจารณาระยะห่างระหว่างป้ายกับโรงพยาบาลตามความเหมาะสม เช่น ก่อนถึง ๕ กม. , ๓ กม. , ๑ กม. และ ๑๐๐ เมตร เป็นต้น

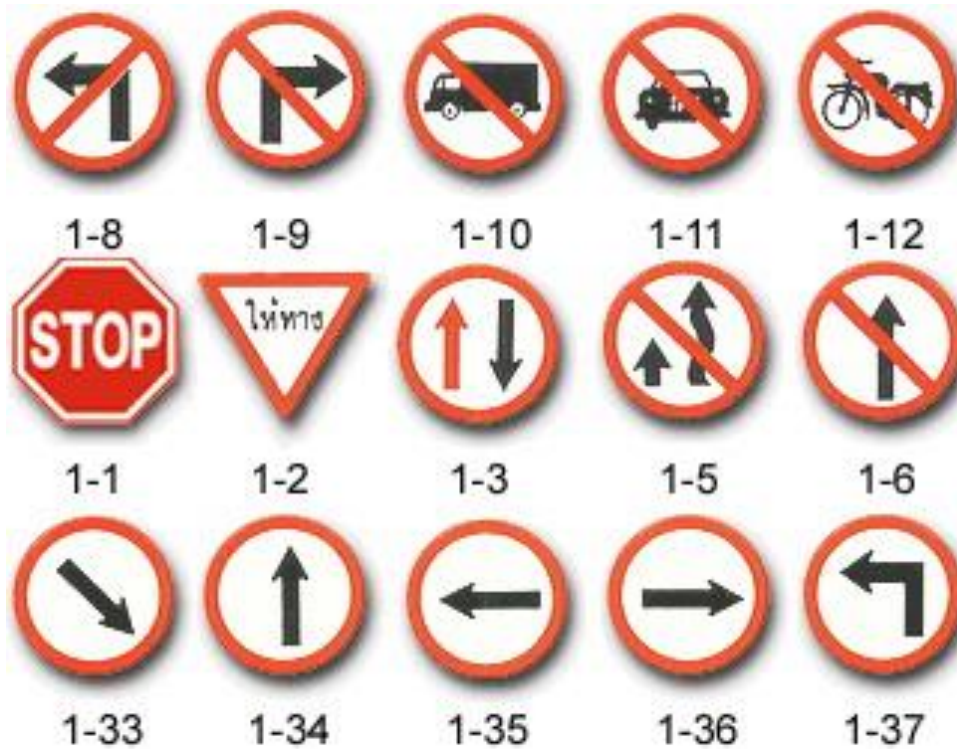
ปัญหาคือมีป้ายที่มีจำนวนไม่เพียงพอในจุดที่จำเป็นต้องมี ป้ายที่มีอยู่ในสภาพชำรุดทำให้มองเห็นไม่ชัดเจน ป้ายอยู่ในตำแหน่งที่มีสิ่งกีดขวางเช่นมีกิ่งไม้บังสายตาคือ เป็นต้น

โรงพยาบาลต้องแก้ไขเพื่อไม่ให้เกิดอุบัติเหตุทั้งกับรถยนต์ มอเตอร์ไซด์ หรือคน โดยติดตั้งป้ายเพิ่มในจุดที่จำเป็น เช่น ทางแยก ทางคนข้ามถนน ถนนเดินรถทางเดียว ห้ามกลับรถ ห้ามจอด ลดความเร็ว เป็นต้น

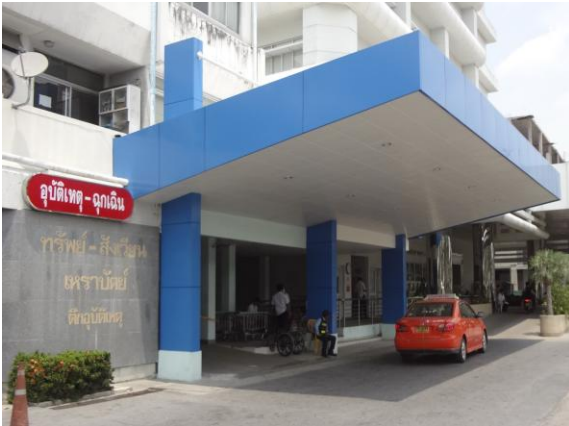
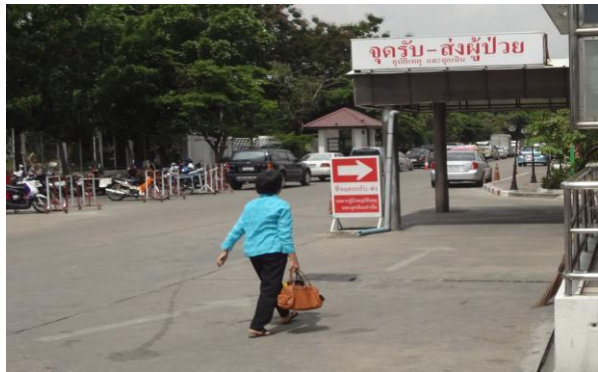
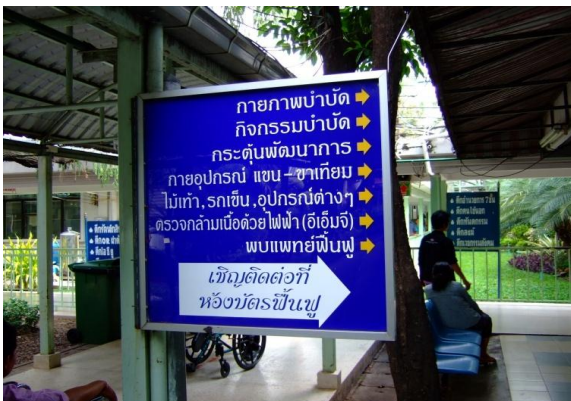
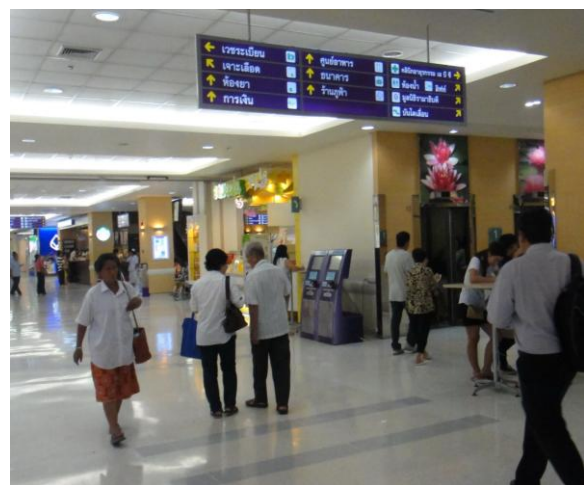
ปัญหานี้จะมีผลในการเข้าถึงอาคารใดอาคารหนึ่งของผู้มาติดต่อ ซึ่งอาจทำให้เกิดอันตรายหรือทำให้อาคารหนักเพิ่มมากขึ้น

โรงพยาบาลต้องปรับปรุงป้ายอาคาร ป้ายแผนก ให้มองเห็นได้ชัดเจนทั้งระดับสายตาคคนปกติและระดับส่วนบนของอาคารด้วย โดยเกณฑ์ระบุให้มองเห็นได้สะดวกทั้งกลางวันและกลางคืน เช่น ป้ายของแผนกอุบัติเหตุ-ฉุกเฉิน ที่มักทำเป็นกล่องไฟเป็นต้น

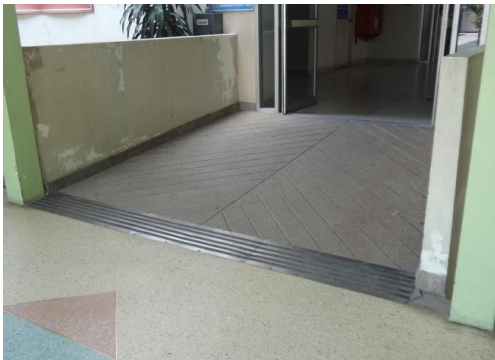
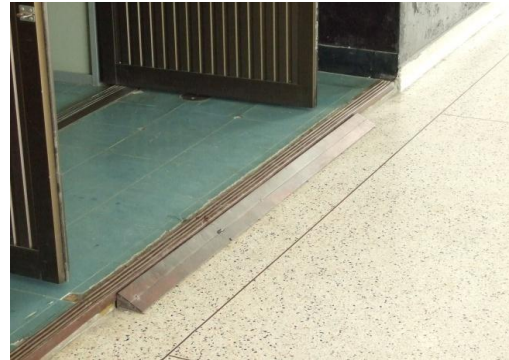
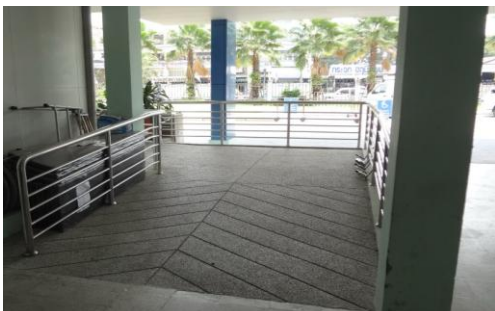
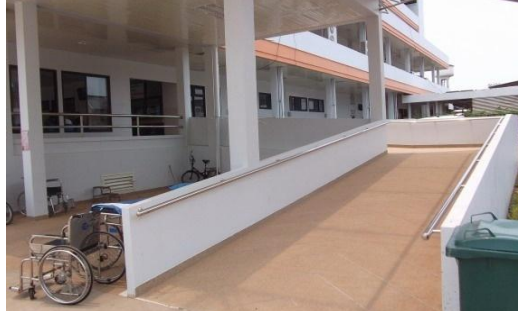
### ๑.๑๐ ไม่มีราวจับด้านข้างของทางลาด ๖ แห่ง คิดเป็นร้อยละ ๑๖

(รายละเอียดตามข้อ ๑.๔ ทางลาดสำหรับผู้พิการ)

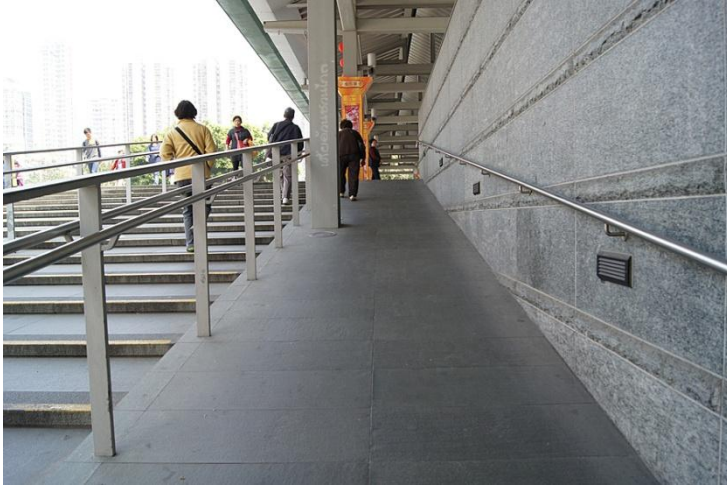
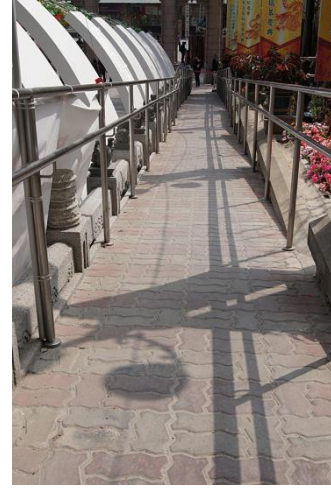
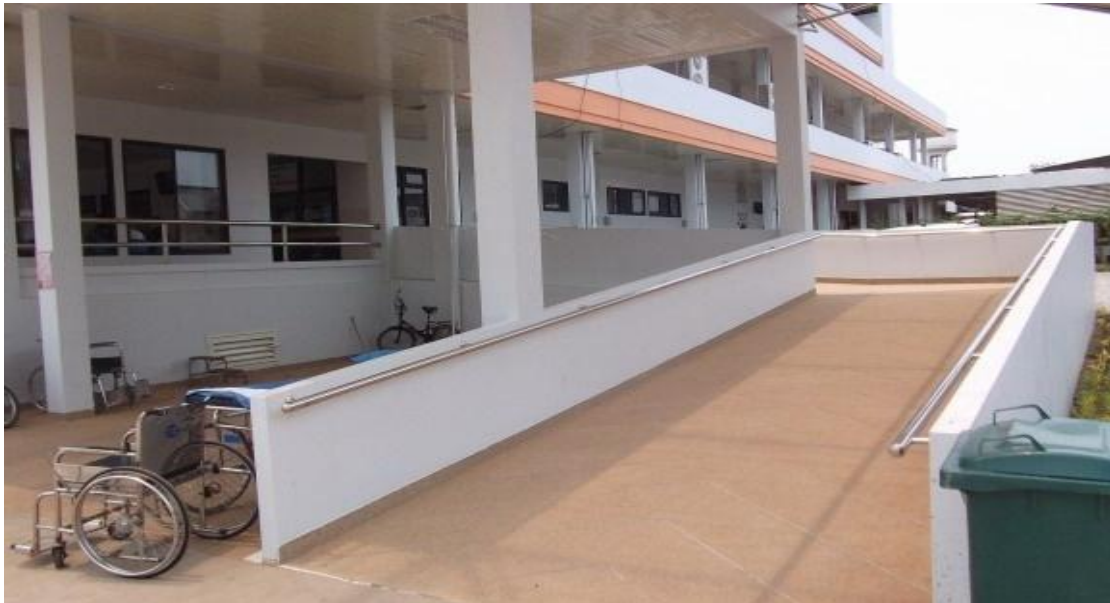
๒. ราวกันตกสูงไม่น้อยกว่า ๑.๑๐ ม.

ปัจจุบันที่เราเห็นเป็นส่วนใหญ่จะมีแค่ราวจับสูง ๘๐-๙๐ ซม. เท่านั้น ยังมีไม่ครบทั้งสอง  
 อย่ง จากภาพที่นำมาให้เห็นเป็นตัวอย่างนี้ จะเห็นว่ามราวทั้งสองอยู่ด้วยกัน รูปบนทั้งซ้ายและขวา  
 ออกแบบให้ราวสแตนเลสมี ๒ ระดับ ระดับบนทำหน้าที่เป็นราวกันตก ระดับล่างทำหน้าที่เป็นราวจับ  
 ส่วนรูปล่างสุดนั้นออกแบบราวกันตกเป็นผนังคอนกรีตเสริมเหล็กที่อยู่สูงกว่าราวจับสแตนเลส เป็นต้น  
 แนะนำวิธีการปรับปรุงราวที่มีอยู่แล้วหรือยังไม่มีเลย ให้ติดตั้งราวนี้โดยวัสดุเป็นเหล็กกลม ๒”  
 หรือสแตนเลสกลม ๒” ทำ ๒ ระดับที่ ๘๐ ซม.และระดับ ๑๑๐ ซม. ก็ถูกต้องตามกฎหมายแล้ว

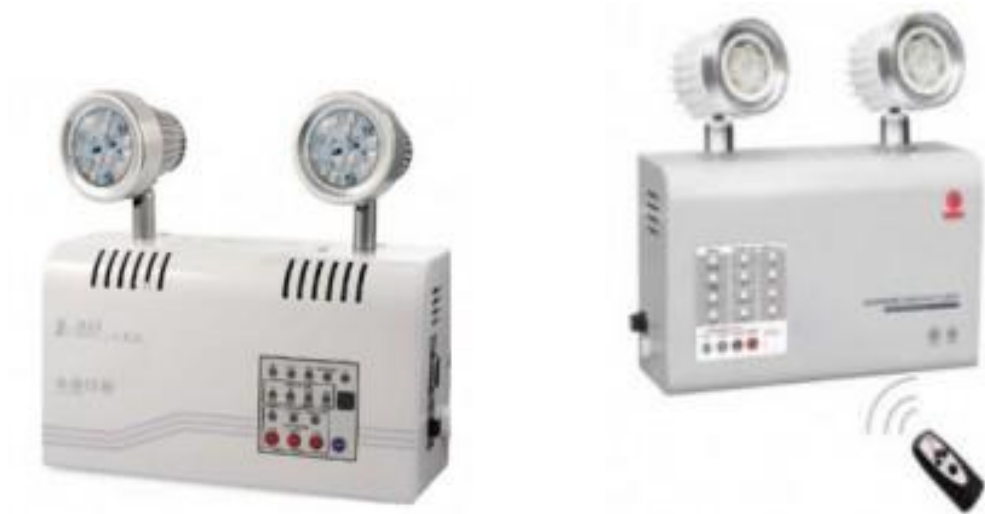
มาตรฐาน วสท. ๒๐๐๔ มาตรฐานระบบไฟฟ้าแสงสว่างฉุกเฉินและโคมไฟฟ้าป้ายทางออก กำหนดให้หากเกิดกรณีไฟดับแล้วอาคารต่าง ๆ ไม่ว่าจะเป็นโรงงาน สำนักงาน ศูนย์การค้า โรงแรม โรงพยาบาล โรงเรียน สถานบันเทิง ร้านอาหาร คอนโดฯ ต้องติดตั้งระบบไฟฟ้าแสงสว่างฉุกเฉินที่ให้ระดับความส่องสว่างที่พื้นกึ่งกลางทางหนีไฟไม่น้อยกว่า ๑ ลักซ์ เพื่อให้ผู้อยู่ในอาคารสามารถอพยพหนีภัยออกจากอาคารได้อย่างปลอดภัยหากเกิดเหตุฉุกเฉิน เช่น ไฟไหม้ ไฟดับ ซึ่งเป็นความปลอดภัยขั้นต่ำของอาคารตามกฎหมาย (กฎหมายปัจจุบัน เช่น กฎกระทรวงกำหนดมาตรฐานในการบริหารจัดการ และดำเนินการด้านความปลอดภัย อาชีวอนามัย และสภาพแวดล้อมในการทำงานเกี่ยวกับการป้องกันและระงับอัคคีภัย พ.ศ. ๒๕๕๕)

ควรให้แบตเตอรี่ของไฟฉุกเฉินมีการคายประจุไฟฟ้าจนหมดเพื่อยืดอายุการใช้งานของแบตเตอรี่โดยเปิด เครื่องทิ้งไว้ประมาณ ๖ เดือนต่อครั้ง

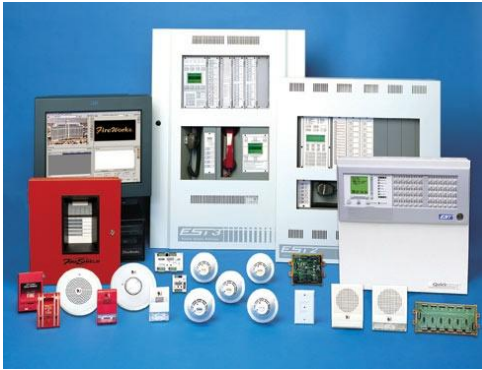
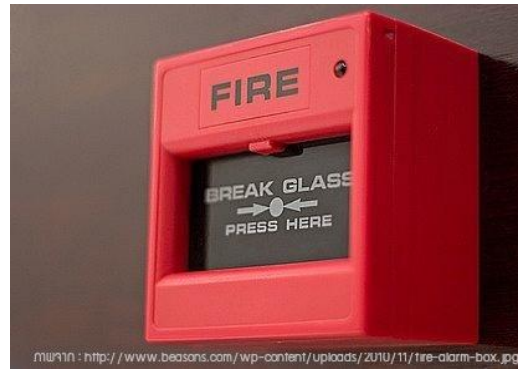
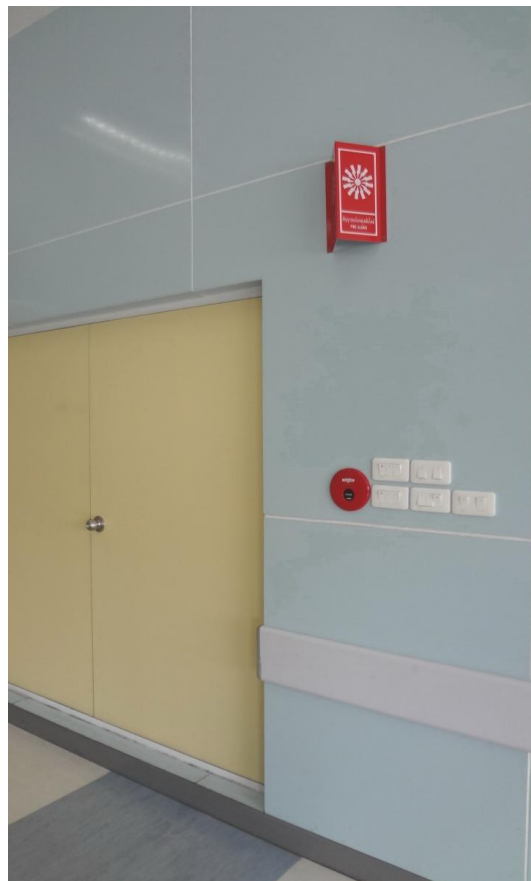
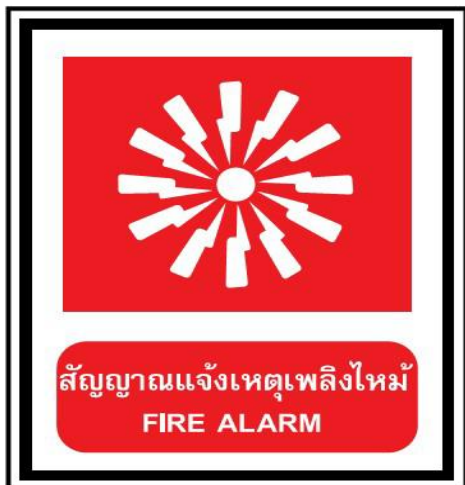
### ๓.๑ ไม่มีระบบแจ้งเหตุเพลิงไหม้ ๑๐ แห่ง คิดเป็นร้อยละ ๒๘

ประสานหน่วยงานภาครัฐหรือภาคเอกชนเข้ามาสำรวจและออกรายการติดตั้งระบบแจ้งเหตุเพลิงไหม้ เพื่อใช้ในการจัดจ้างติดตั้งระบบต่อไป รายละเอียดเพิ่มเติมสอบถามได้ที่ กลุ่มสาธารณสุขการ กองแบบแผน กรมสนับสนุนบริการสุขภาพ กระทรวงสาธารณสุข

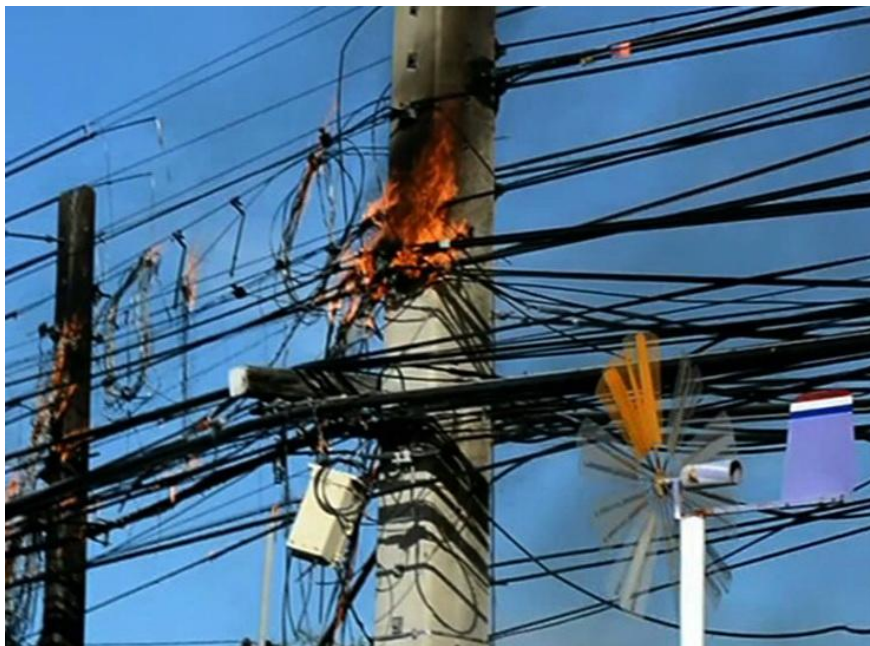
### ๓.๒ แนวพาดสายโทรศัพท์ไม่เรียบร้อย ๕ แห่ง คิดเป็นร้อยละ ๑๔

บรรยายภาพ ช จากสาเหตุการพาดสายไม่เป็นระเบียบได้ก่อให้เกิดเหตุการณ์ไฟไหม้ได้

โรงพยาบาลประสานหน่วยงานที่เกี่ยวข้องเพื่อปรับปรุงงานพาดสาย เพราะอาจเกิดอุบัติเหตุกับผู้ใช้อาคารและรถขนาดใหญ่ที่เข้ามาติดต่อในโรงพยาบาลได้

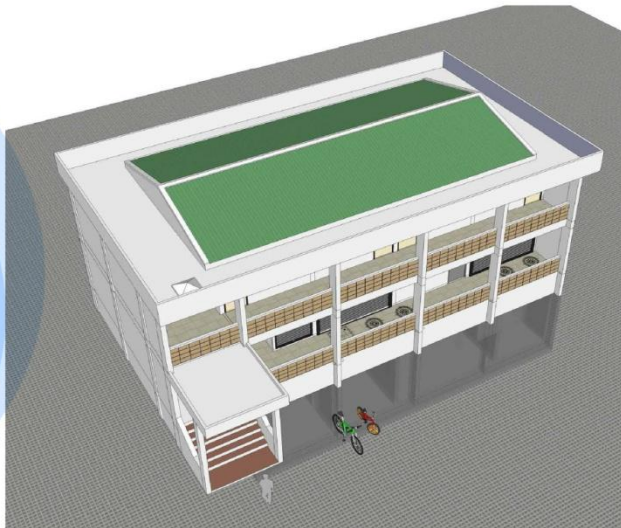
เลขที่แบบ : 10956  
 ขนาดระบบบำบัด : 150 ลบ.ม./วัน  
 ขนาดอาคาร : 11.8X20.4 ม.  
 จำนวนชั้น : 2 ชั้น  
 จำนวน UNIT : 4 UNITS  
 ราคาค่าก่อสร้าง : 8,832,000 บาท

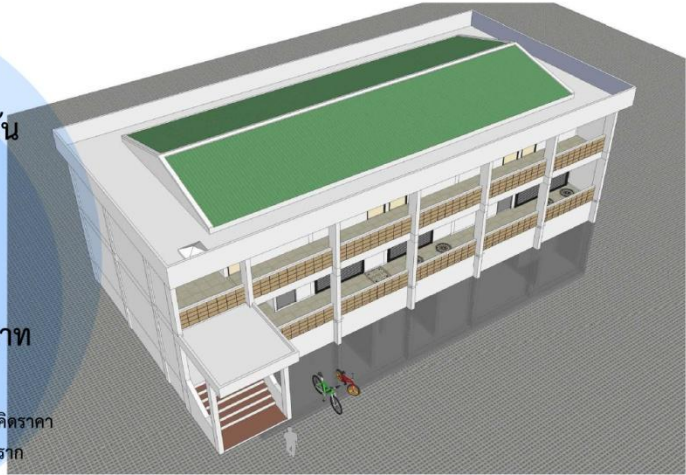
เลขที่แบบ : 10957  
 ขนาดระบบบำบัด : 200 ลบ.ม./วัน  
 ขนาดอาคาร : 11.8X24.4 ม.  
 จำนวนชั้น : 2 ชั้น  
 จำนวน UNIT : 5 UNITS  
 ราคาค่าก่อสร้าง : 10,042,500 บาท

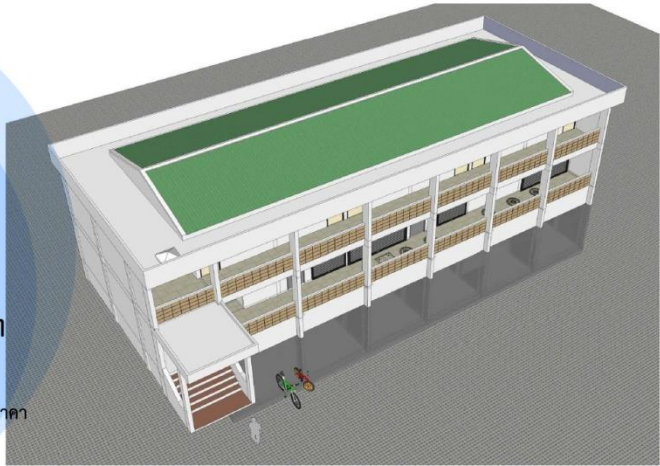
เลขที่แบบ : 10958  
 ขนาดระบบบำบัด : 300 ลบ.ม./วัน  
 ขนาดอาคาร : 11.8X28.4 ม.  
 จำนวนชั้น : 2 ชั้น  
 จำนวน UNIT : 6 UNITS  
 ราคาค่าก่อสร้าง : 11,572,500 บาท

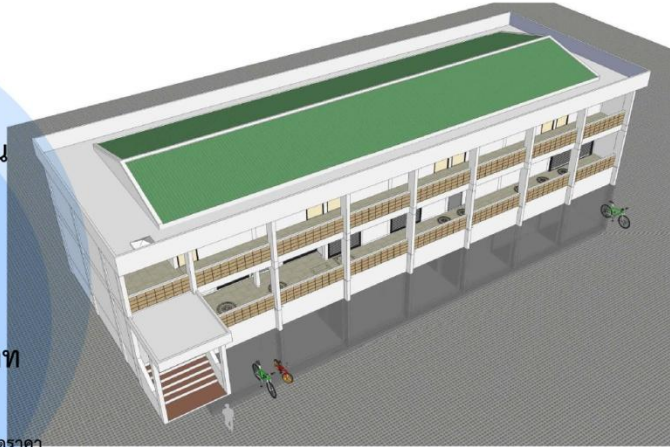
ระบบบำบัดขนาด 350 ลบ.ม./วัน

เลขที่แบบ : 10959  
 ขนาดระบบบำบัด : 350 ลบ.ม./วัน  
 ขนาดอาคาร : 11.8X32.4 ม.  
 จำนวนชั้น : 2 ชั้น  
 จำนวน UNIT : 7 UNITS  
 ราคาค่าก่อสร้าง : 12,766,500 บาท

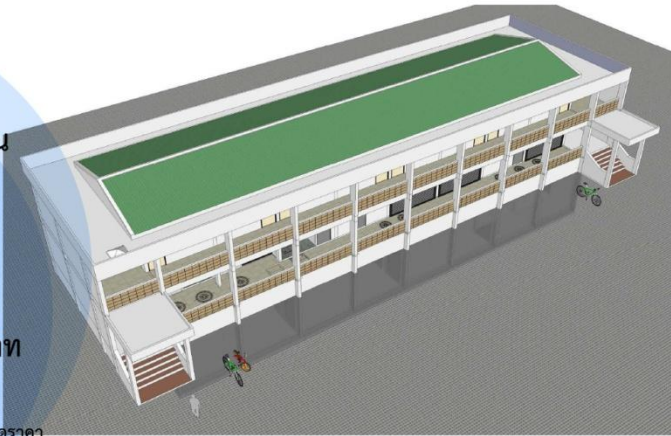
ระบบบำบัดขนาด 400 ลบ.ม./วัน

เลขที่แบบ : 10960  
 ขนาดระบบบำบัด : 400 ลบ.ม./วัน  
 ขนาดอาคาร : 11.8X38.2 ม.  
 จำนวนชั้น : 2 ชั้น  
 จำนวน UNIT : 8 UNITS  
 ราคาค่าก่อสร้าง : 15,125,000 บาท

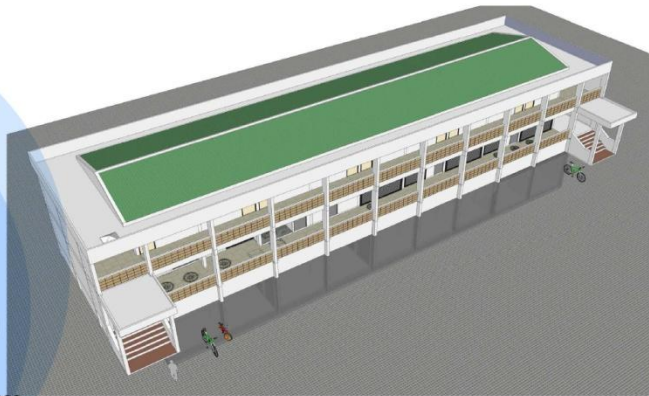
ระบบบำบัดขนาด 450 ลบ.ม./วัน

เลขที่แบบ : 10961  
 ขนาดระบบบำบัด : 450 ลบ.ม./วัน  
 ขนาดอาคาร : 11.8X42.2 ม.  
 จำนวนชั้น : 2 ชั้น  
 จำนวน UNIT : 9 UNITS  
 ราคาค่าก่อสร้าง : 15,975,000 บาท

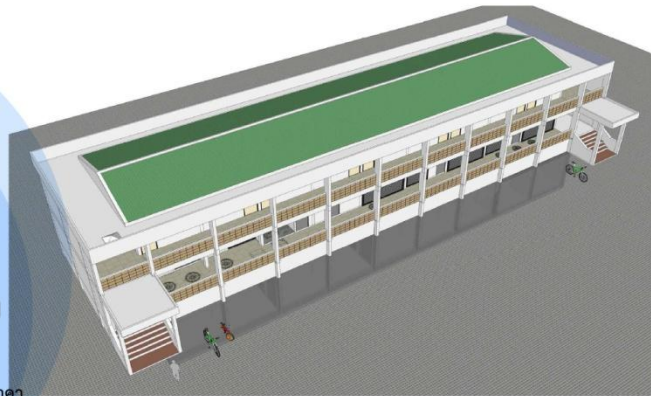
แปลนพื้นที่1 แสดงบ่อบำบัดน้ำเสีย

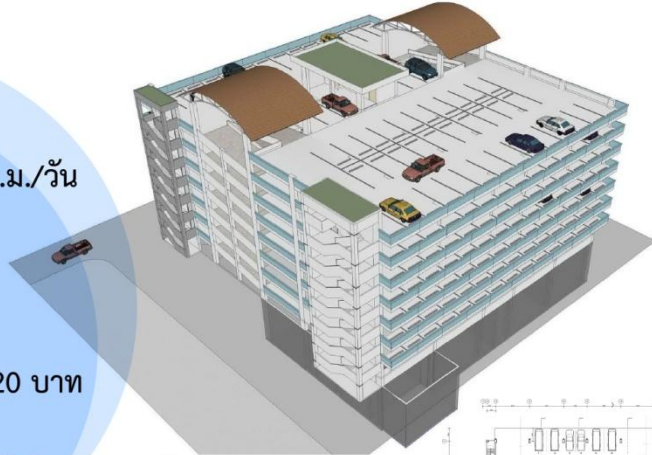
แปลนพื้นชั้นที่1 แสดงบ่อบำบัดน้ำเสีย

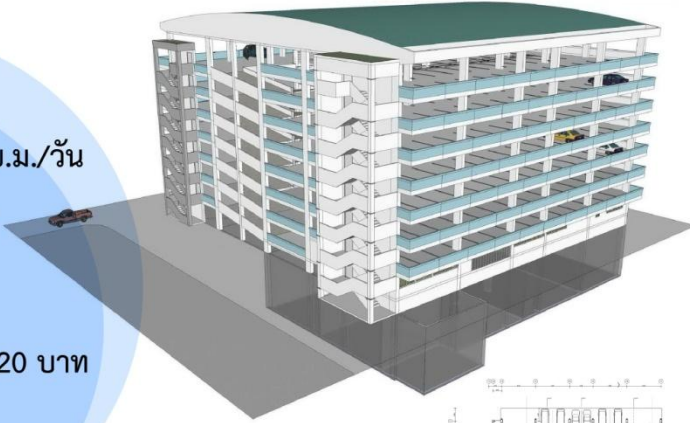
ระบบบำบัดขนาด 1,000 ลบ.ม./วัน

เลขที่แบบ : 10965/B  
 ขนาดระบบบำบัด : 1,000 ลบ.ม./วัน  
 ขนาดอาคาร : 40.9X45.0 ม.  
 จำนวนชั้น : 8 ชั้น  
 จำนวนที่จอดรถ : 303 คัน  
 ราคาค่าก่อสร้าง : 109,451,520 บาท

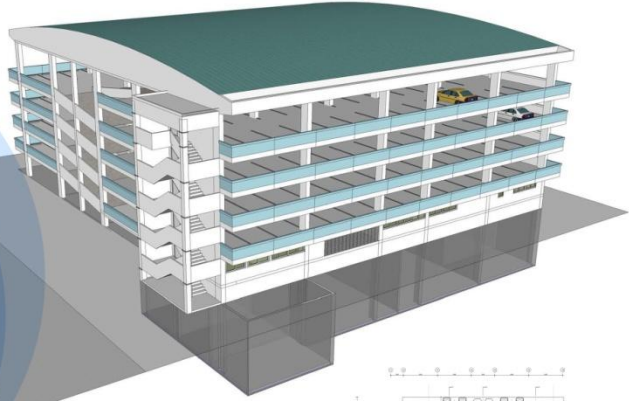
ระบบบำบัดขนาด 600 ลบ.ม./วัน

เลขที่แบบ : 10966  
 ขนาดระบบบำบัด : 600 ลบ.ม./วัน  
 ขนาดอาคาร : 40.9X45.0 ม.  
 จำนวนชั้น : 5 ชั้น  
 จำนวนที่จอดรถ : 229 คัน  
 ราคาค่าก่อสร้าง : 68,969,500 บาท

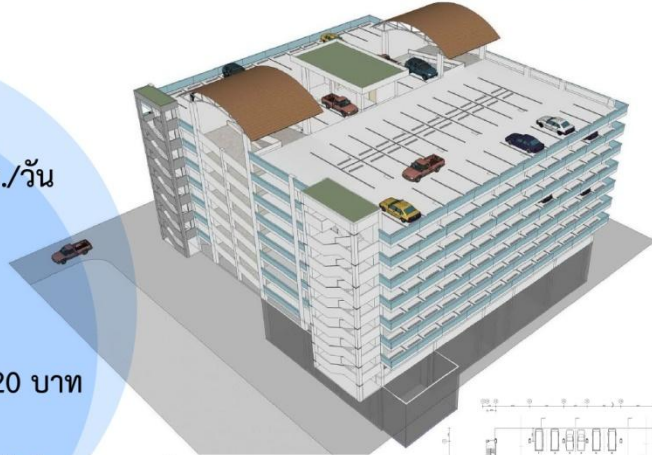
แปลนพื้นชั้นที่1 แสดงบ่อบำบัดน้ำเสีย

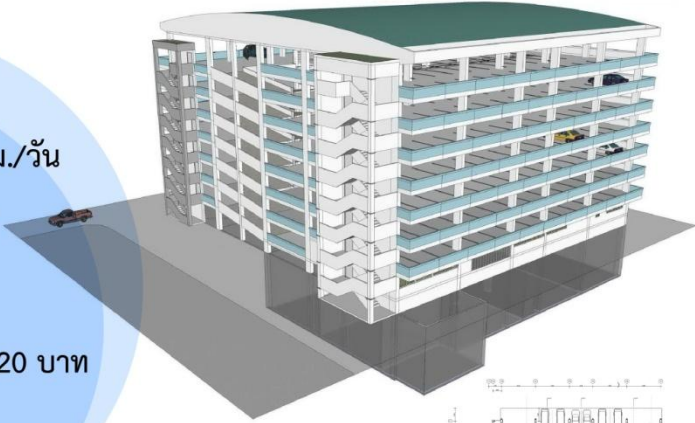
จำนวนที่จอดรถ : 303 คัน

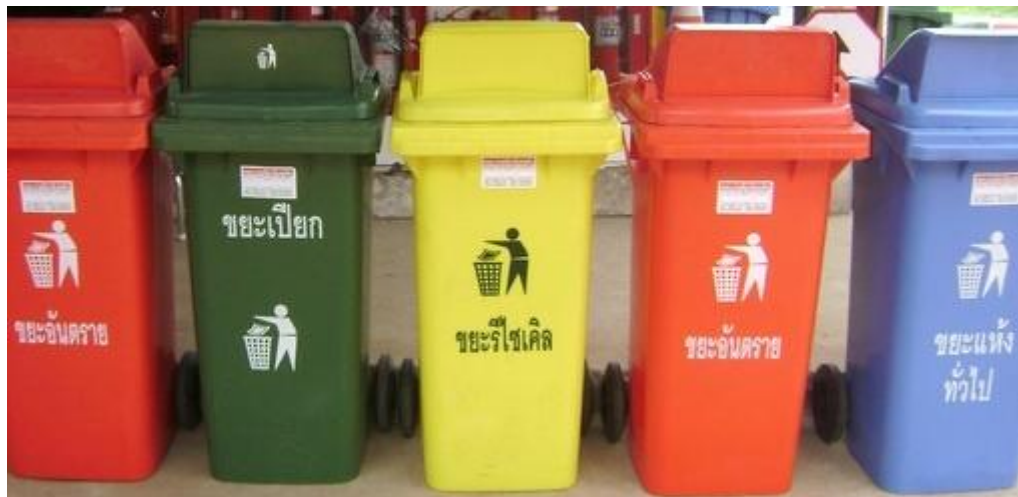
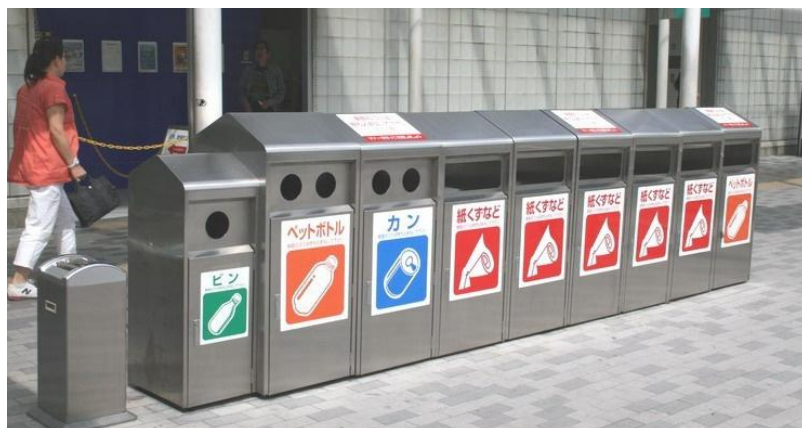
จากข้อมูลที่ได้พบว่าการแยกประเภทขยะยังไม่ได้ดำเนินการและจำนวนจุดตั้งถังขยะแยกประเภทยังมีน้อยจุดอยู่ ซึ่งควรปรับปรุงในส่วนนี้เพื่อลดเวลาการแยกประเภทขยะ และทำให้โรงพยาบาลสะอาดปลอดจากขยะอีกด้วย

มีภาชนะรองรับที่มีฝาปิดมิดชิด ไม่รั่วซึม ทำด้วยวัสดุที่ทำความสะอาด  
ง่ายและเหมาะสมต่อการเคลื่อนย้ายไปกำจัดได้อย่างสะดวกและปลอดภัย

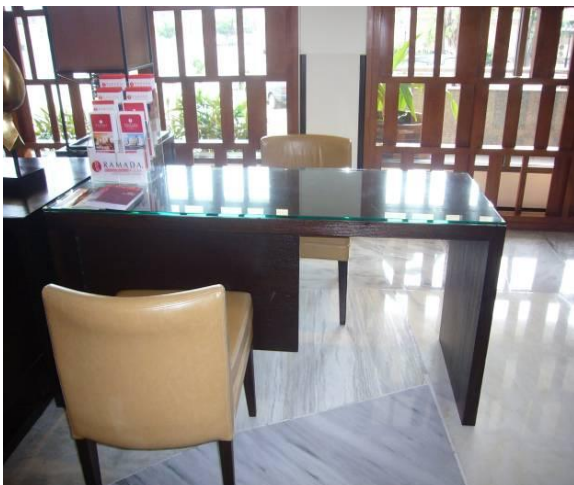
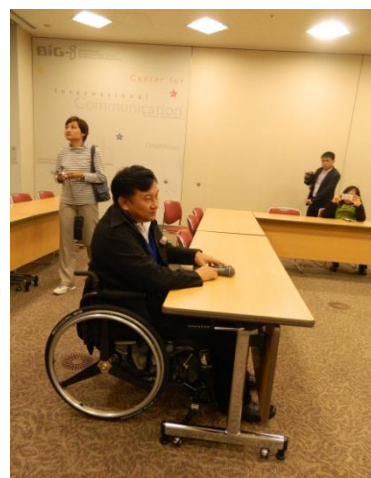
- มีเคาน์เตอร์ติดต่อที่คนพิการสามารถเข้าถึงได้ พื้นที่ว่างใต้เคาน์เตอร์ให้ผู้ใช้วีลแชร์สามารถเข้าประชิดได้โดยไม่มีสิ่งกีดขวาง
- เคาน์เตอร์ติดต่ออยู่ในตำแหน่งที่สามารถสังเกตได้ง่าย มีระดับความสูงไม่น้อยกว่า 800 มิลลิเมตร แต่ไม่เกิน 900 มิลลิเมตร
